**Processo Digital Nº 1000516-22.2024.8.26.0047**

# **LAUDO DE AVALIAÇÃO**

O presente Laudo de Avaliação tem como objetivo apurar o justo valor de mercado do imóvel localizado à Rua Luzia Lúcia Simaldi Leite, s/n, esquina com a Viela, Condomínio Residencial Altos da Figueira, na cidade de Echaporã - SP, que encontra-se penhorado na sua totalidade na presente Demanda.

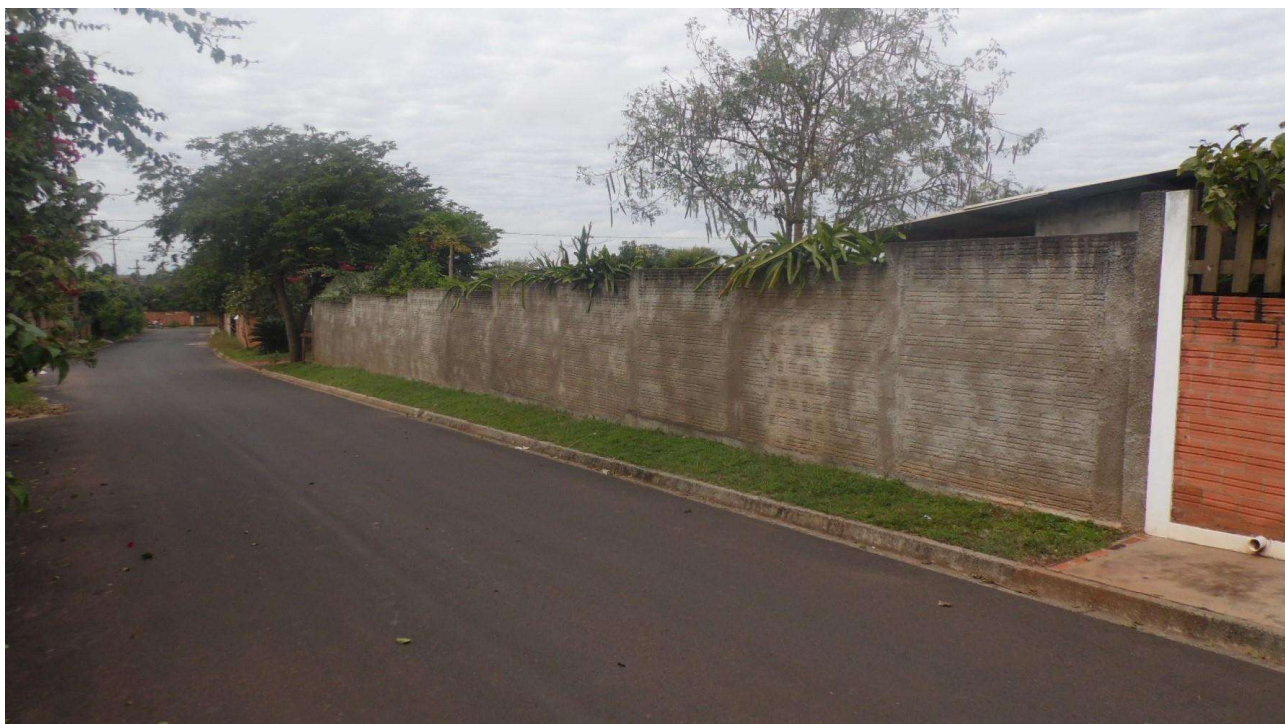
Imagem 01 – Imóvel penhorado - localizado na Rua Luzia Lúcia Simaldi Leite, s/n, esquina com a Viela, no Condomínio Residencial Altos da Figueira, na cidade de Echaporã - SP.

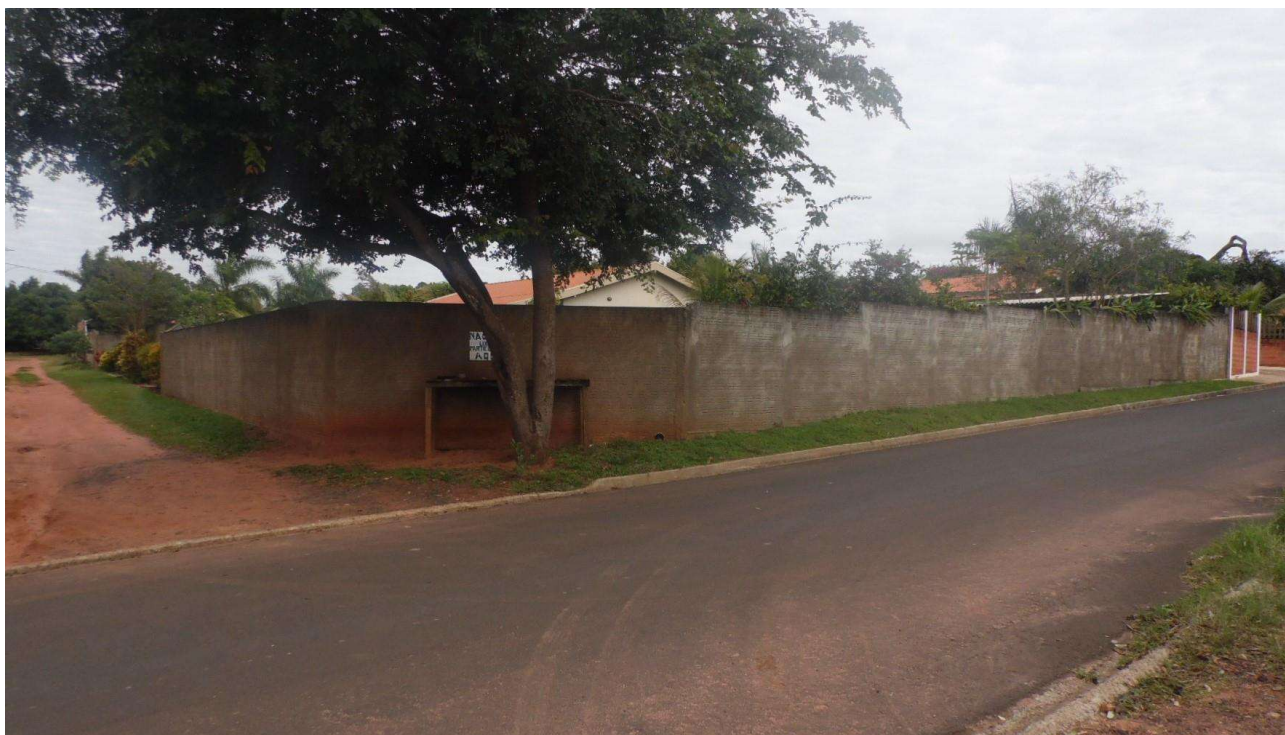
Imagem 02 – A Rua Luzia Lúcia Simaldi Leite é a principal rua do Condomínio Residencial Altos da Figueira, ou seja, a localização do imóvel dentro do Condomínio é privilegiada.

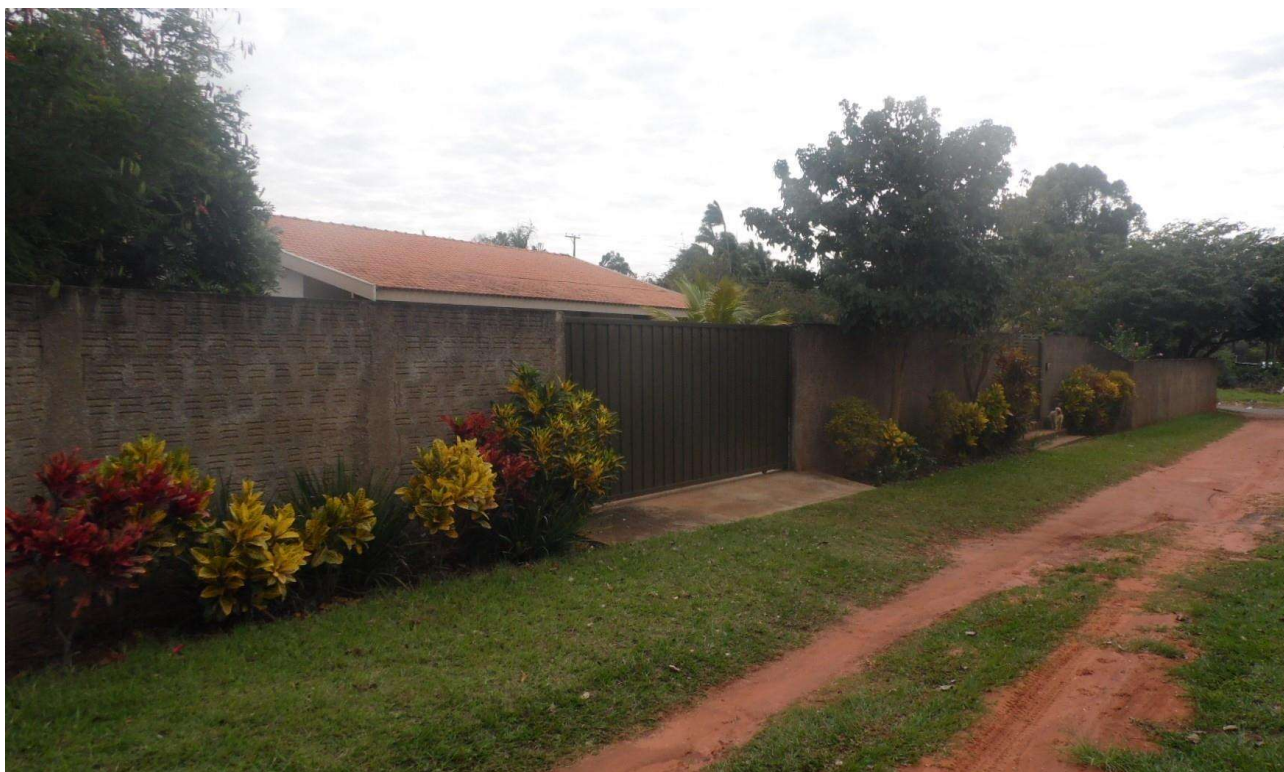
Imagem 03 – A entrada do imóvel está localizada na Viela lateral, a qual não tem pavimentação asfáltica, provavelmente devido o acesso ser mais tranquilo em função do trânsito de veículos.

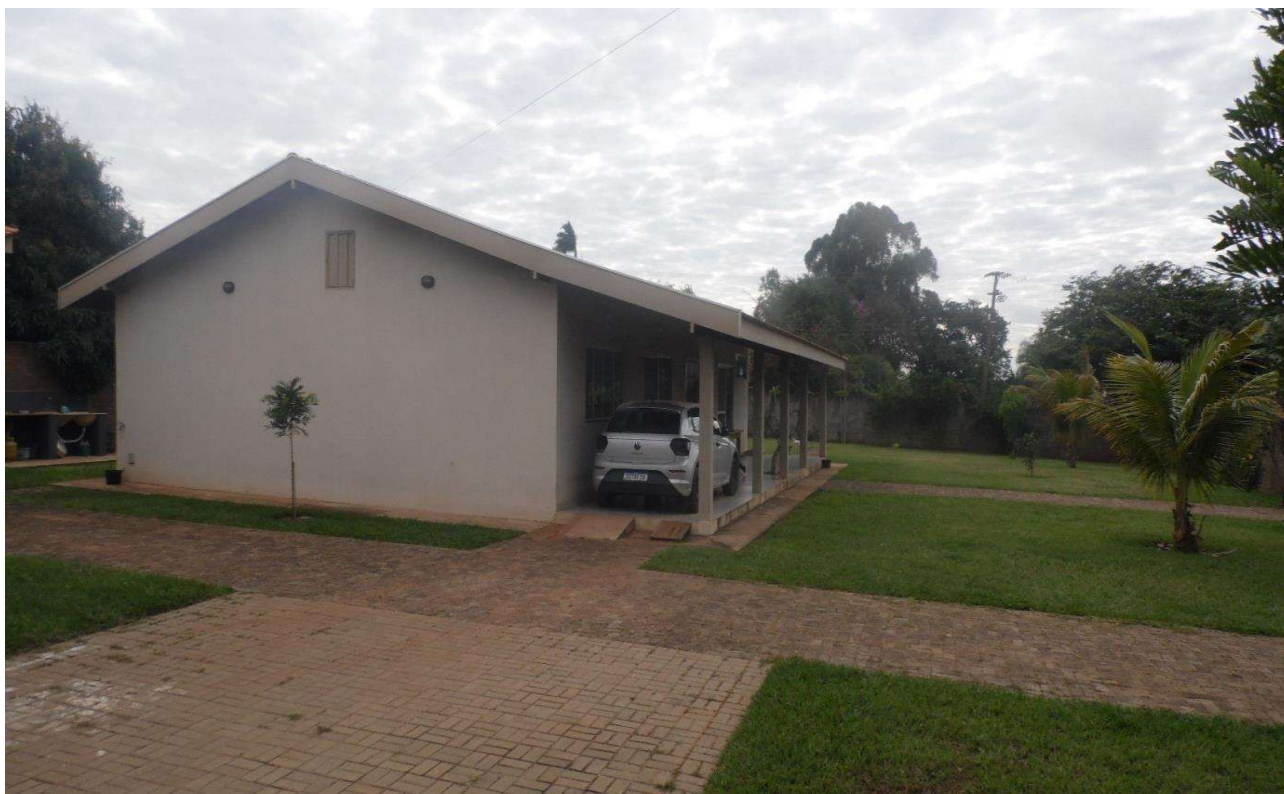
Imagem 04 – Interior do imóvel - a área do terreno registrada na Matrícula é de 1.481,285 m<sup>2</sup>, a topografia é plana e ele está delimitado por muros de divisa, à esquerda, a residência principal.

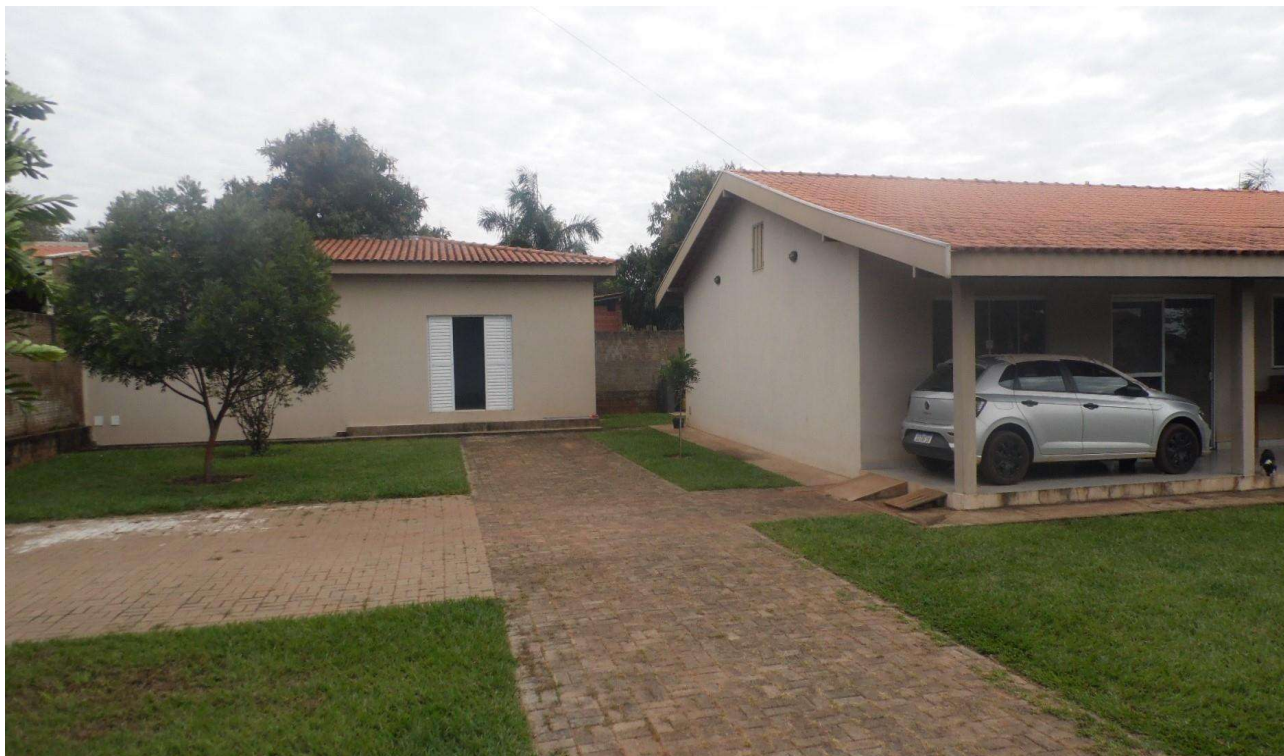
Imagem 05 – Interior do imóvel - à direita, a residência principal, e à esquerda, o Anexo para hóspedes, duas benfeitorias com valor comercial edificadas no local, ambas foram avaliadas.

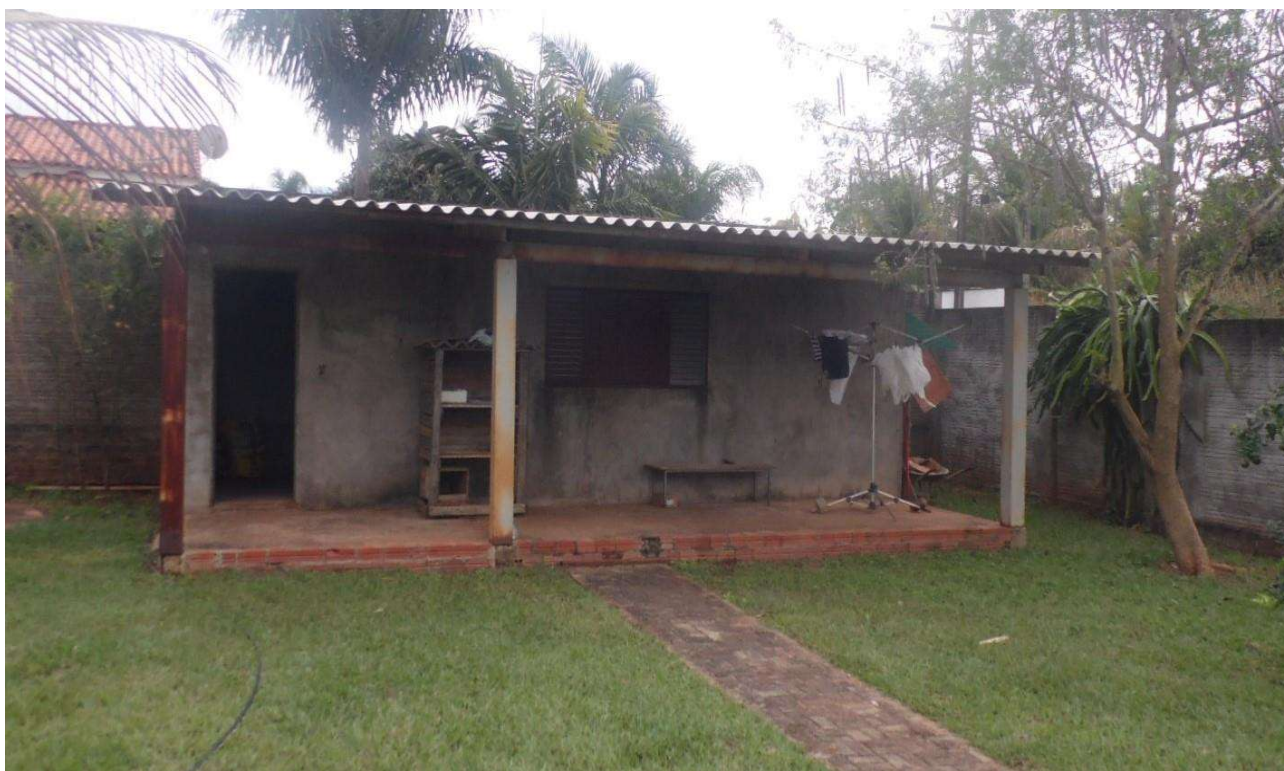
- Também encontra-se edificada no imóvel uma pequena construção destinada ao depósito de objetos/materiais (imagem 06 do Anexo II), no entanto como esta edificação foi construída de forma rústica e está sem acabamento ela não possui nenhum valor comercial e em virtude disto sequer será avaliada.

Imagem 06 – Também foi constatado no imóvel uma pequena construção destinada ao depósito de objetos/materiais, no entanto, como esta edificação foi construída de forma rústica e está sem acabamento não possui nenhum valor comercial e em virtude disto sequer foi avaliada.

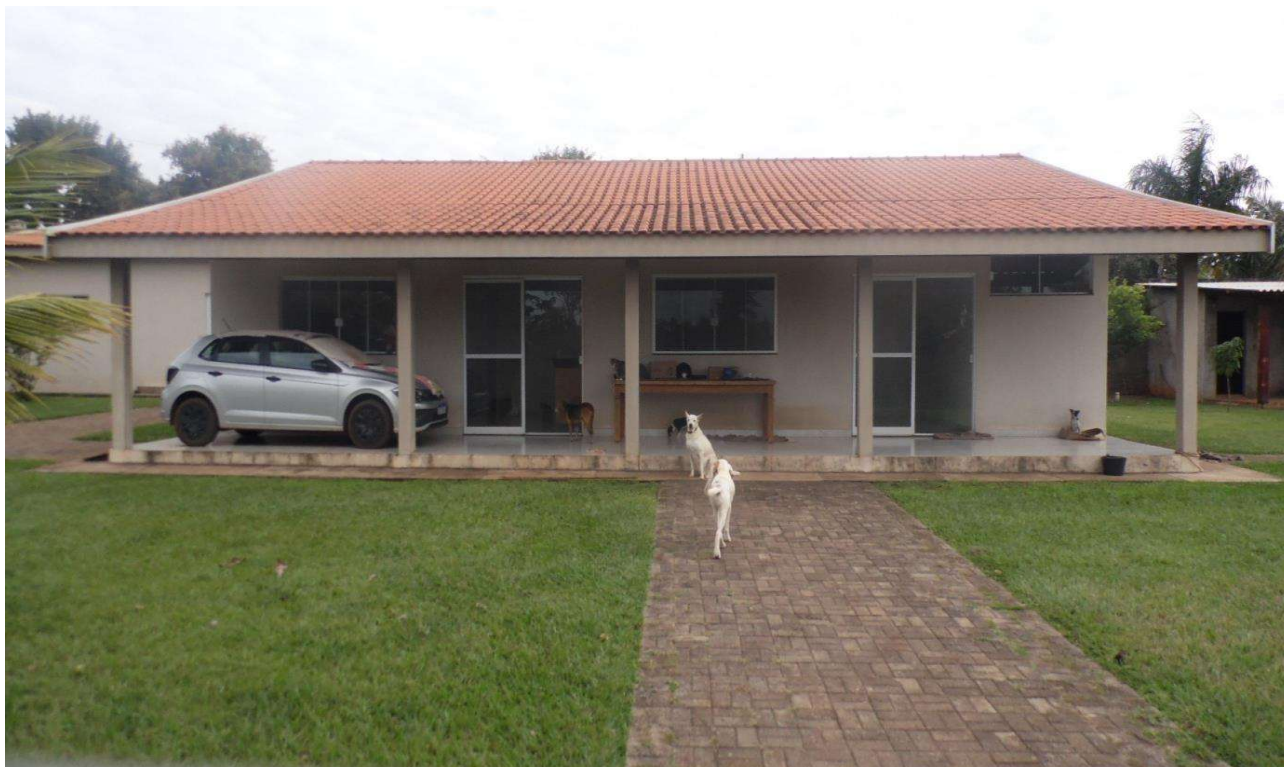
Imagem 07 – Residência principal - edificação com 03 Dormitórios, sendo 01 Suíte, Sala de Estar, Copa/Cozinha, Banheiro Social e Varanda, com área total construída de 151.50 m2.

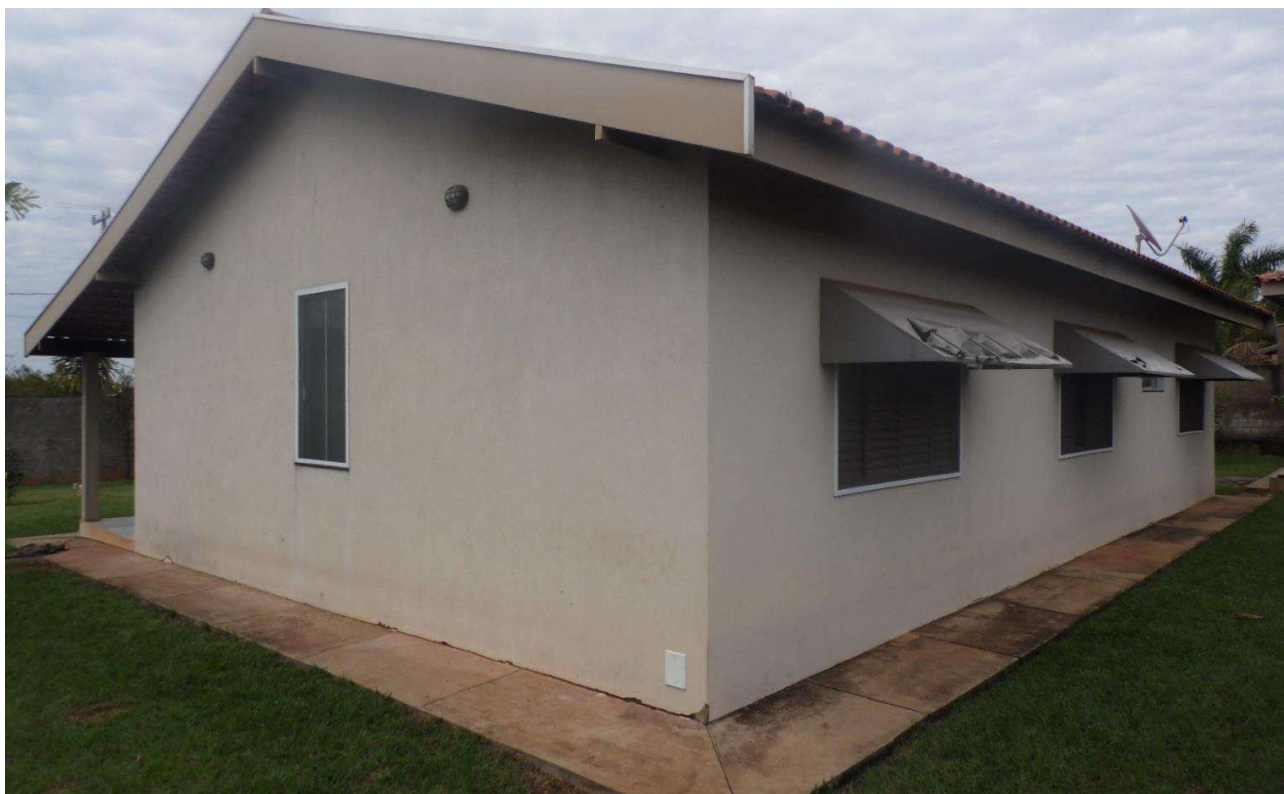
Imagem 08 – Residência principal - construção em alvenaria com Laje, cobertura em telhas de barro sobre estrutura em madeira, Esquadrias em metal e a pintura é em Látex sobre reboco.

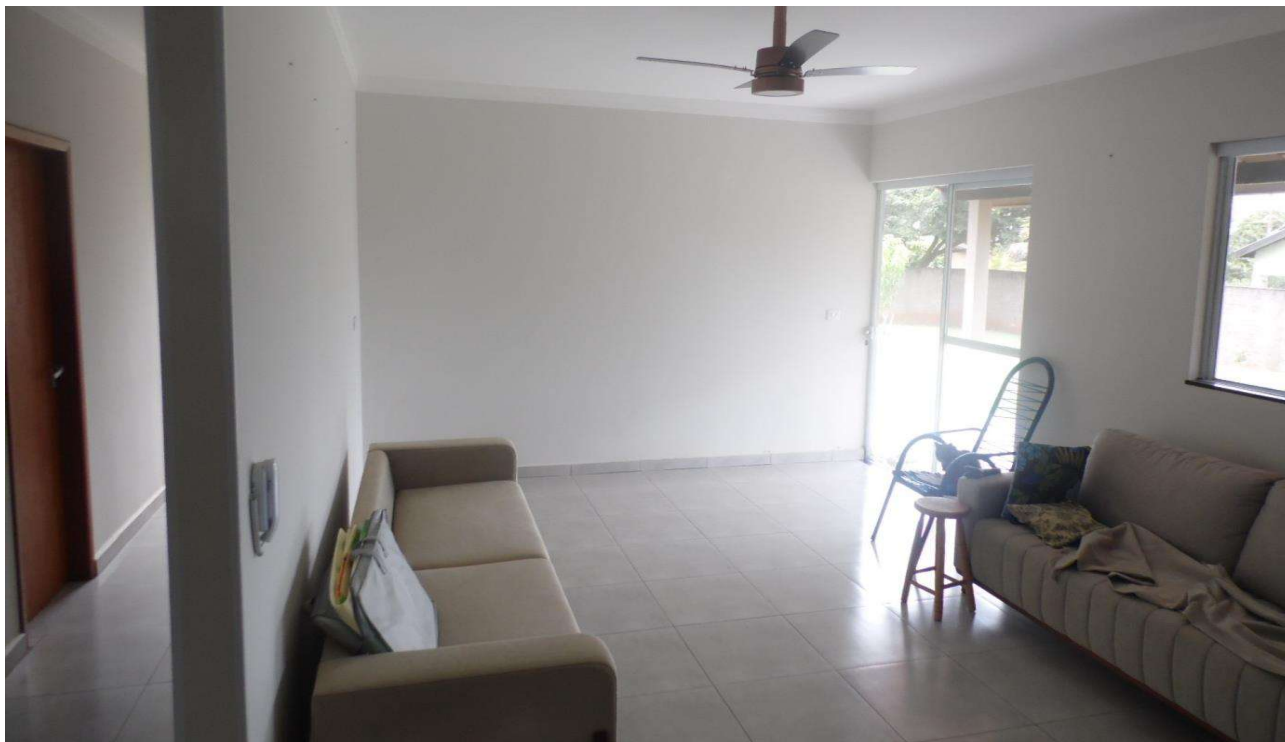
Imagem 09 – Interior da residência principal, Sala de Estar - piso cerâmico, Laje, Esquadrias em metal, instalação elétrica embutida e pintura em Látex sobre reboco, em boas condições.

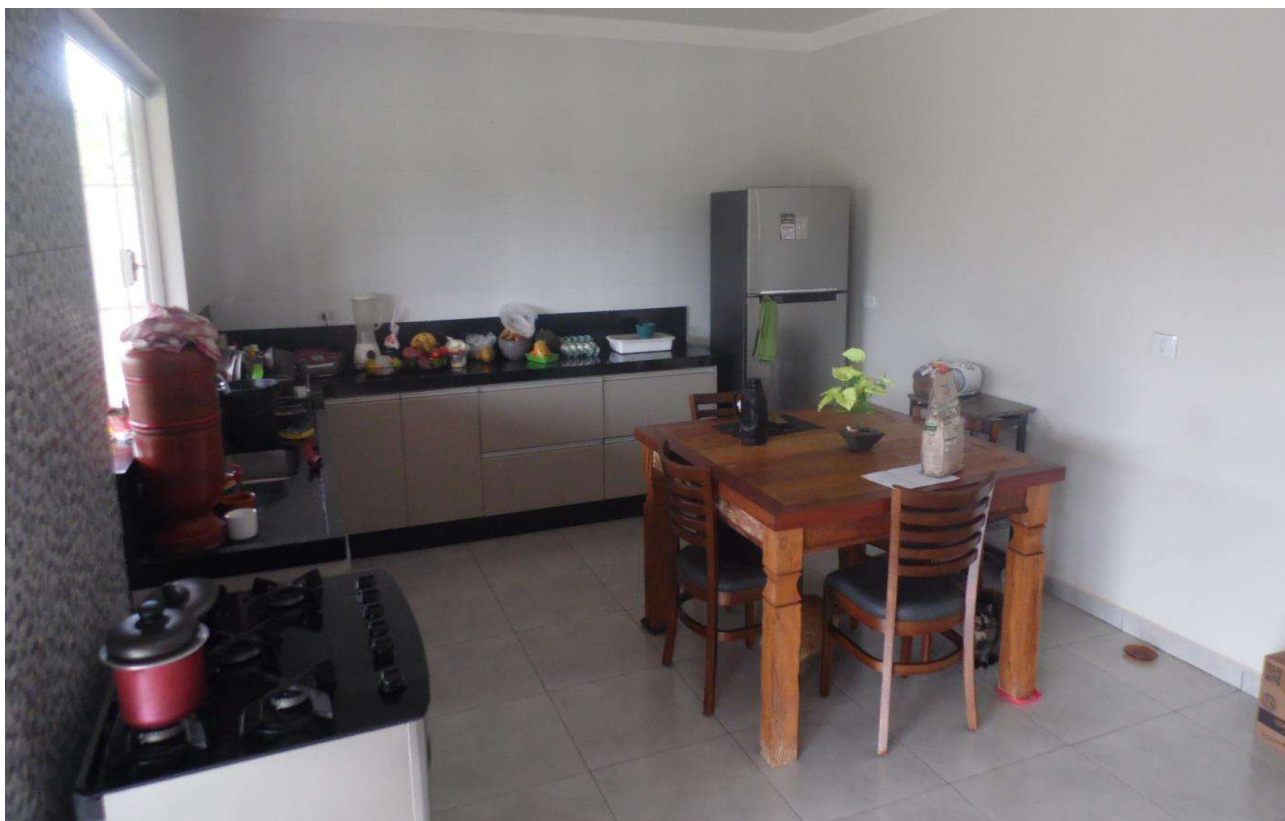
Imagem 10 – Copa/Cozinha - piso cerâmico, Laje, instalações elétricas e hidráulicas embutidas, Esquadria em metal e pintura em Látex sobre reboco, ambiente em bom estado e sem danos.

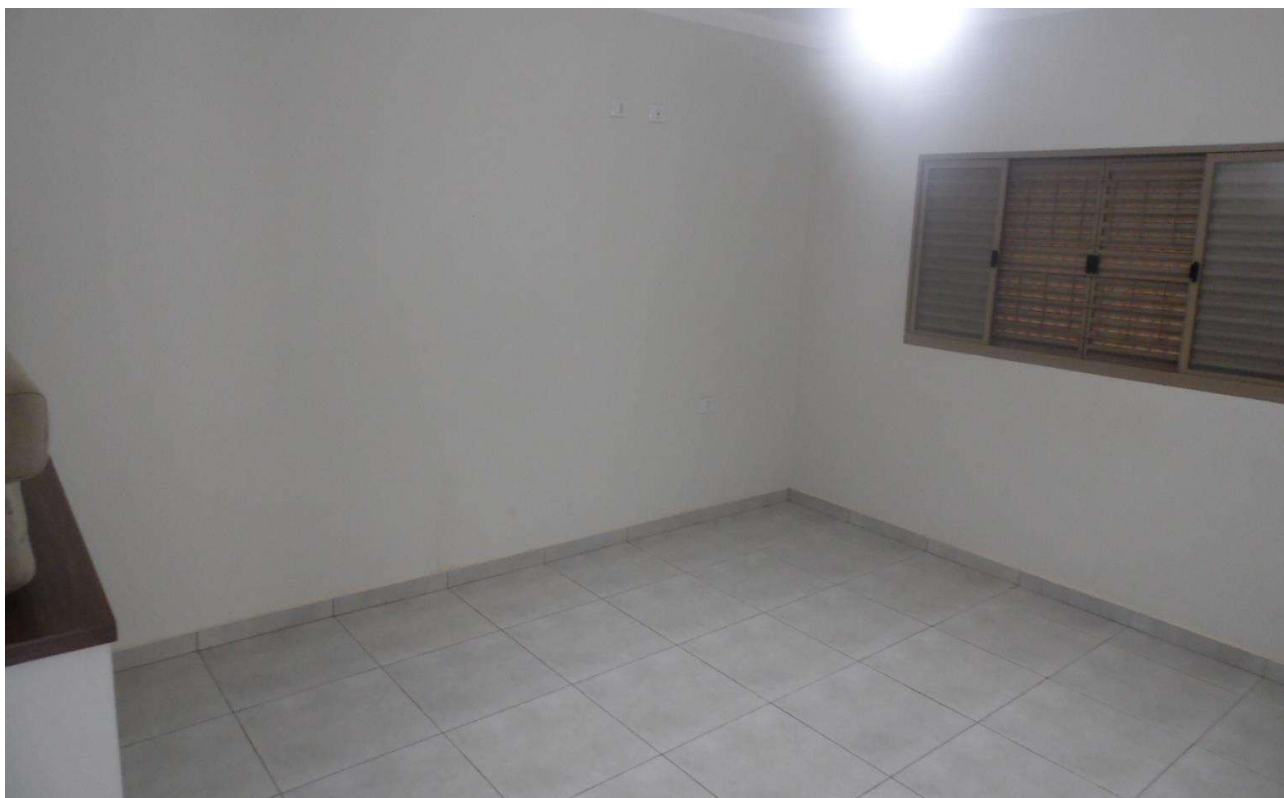
Imagem 11 – Um dos Dormitórios da residência principal - piso cerâmico, Laje, Esquadria em metal, instalação elétrica embutida e pintura em Látex sobre reboco, ambiente em bom estado.

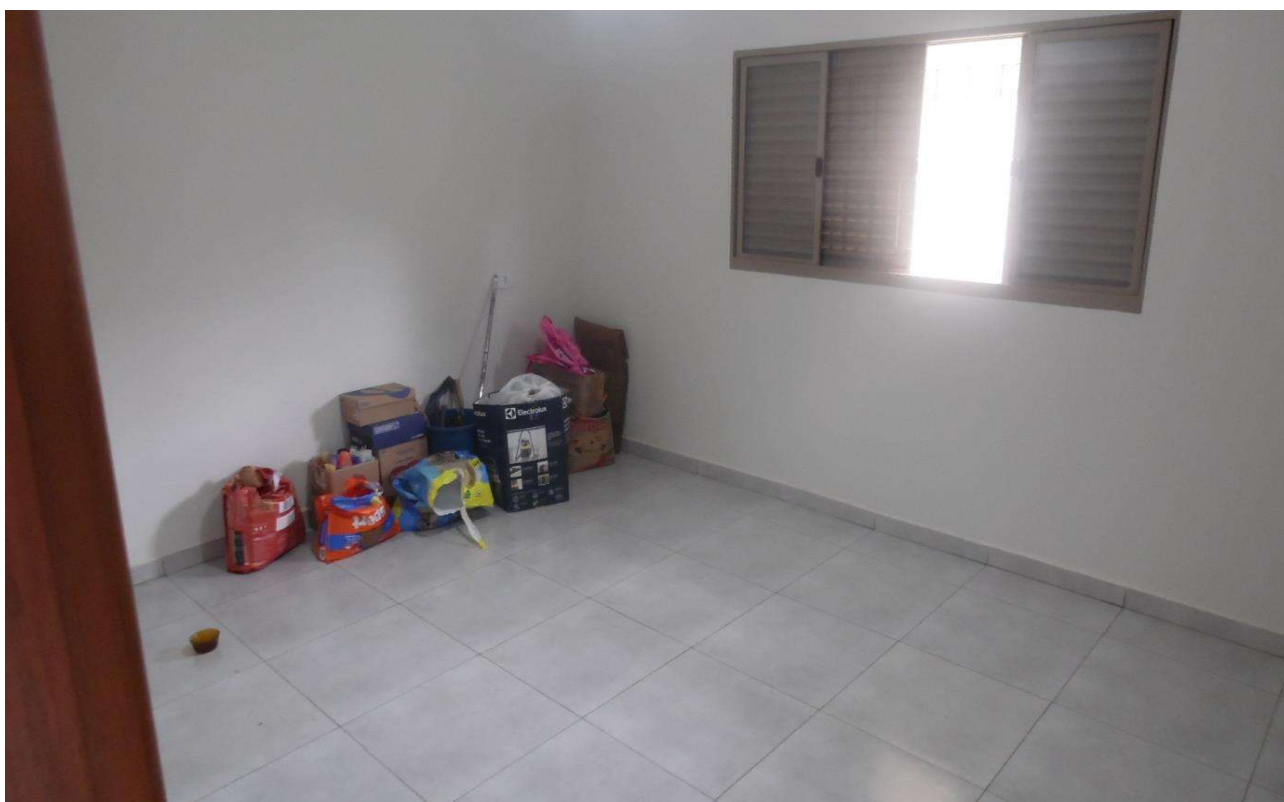
Imagem 12 – O outro Dormitório - mesmo padrão construtivo e também em boas condições.

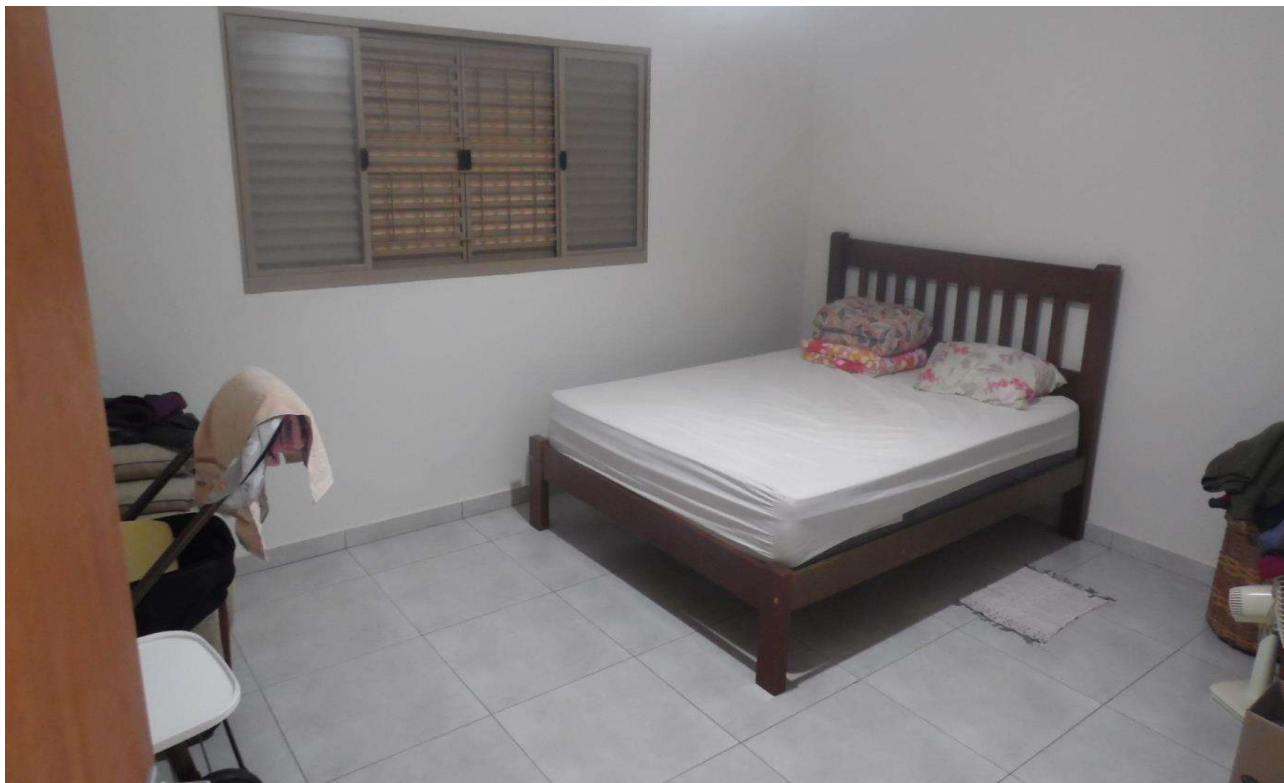
Imagem 13 – Suíte residência principal - piso cerâmico, Esquadria em metal, instalação elétrica embutida, pintura em Látex sobre reboco, imóvel em bom estado de conservação/manutenção.

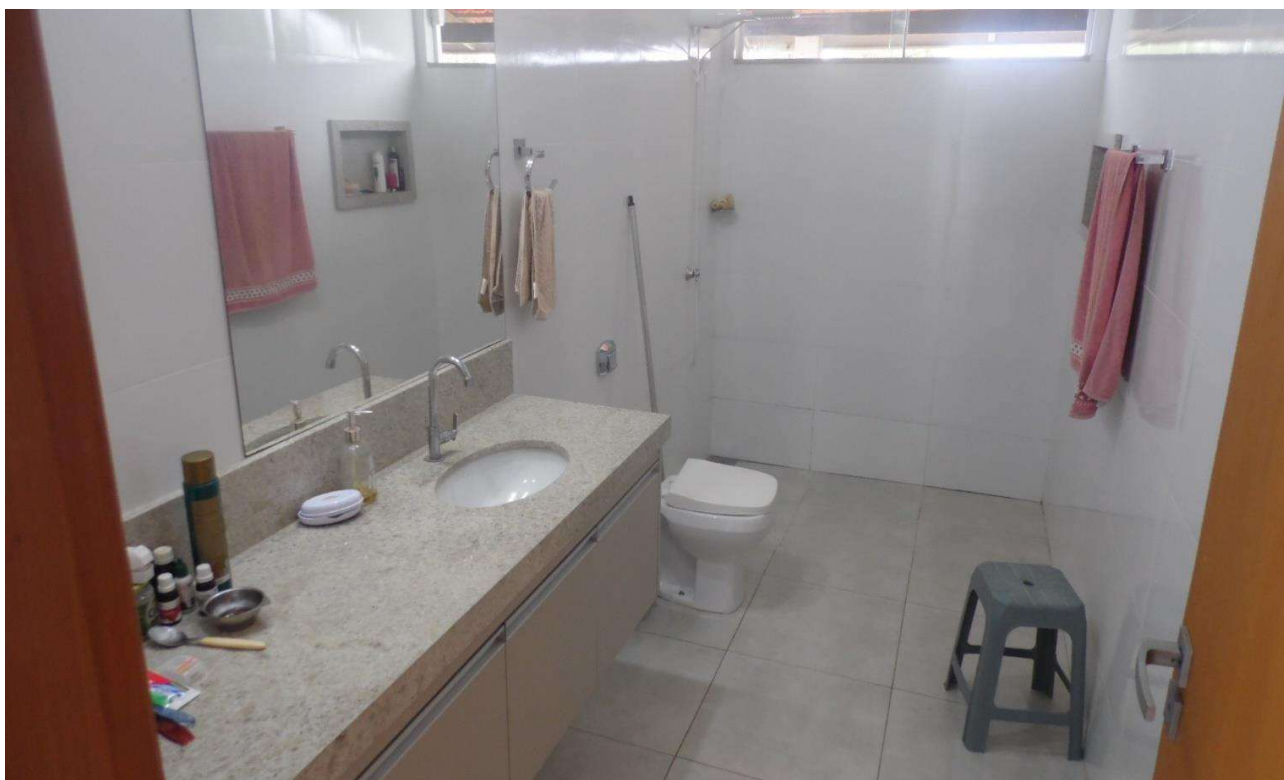
Imagem 14 – Banheiro da Suíte - piso cerâmico, revestimentos até o teto, porta laminada, instalações elétricas e hidráulicas embutidas, Louças e Metais sanitários de boa qualidade.

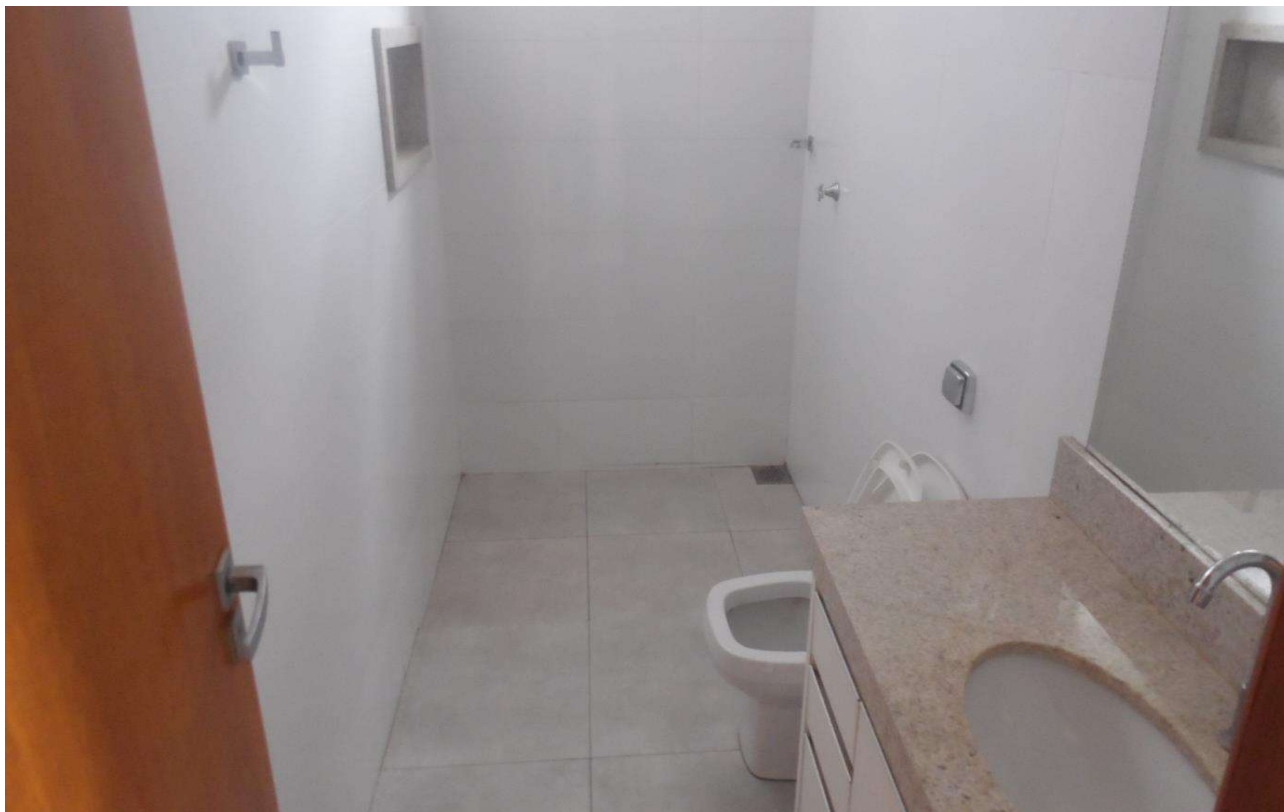
Imagem 15 – Banheiro Social - piso cerâmico, revestimentos até o teto, instalações elétricas e hidráulicas embutidas, Louças e Metais sanitários de boa qualidade, em boas condições.

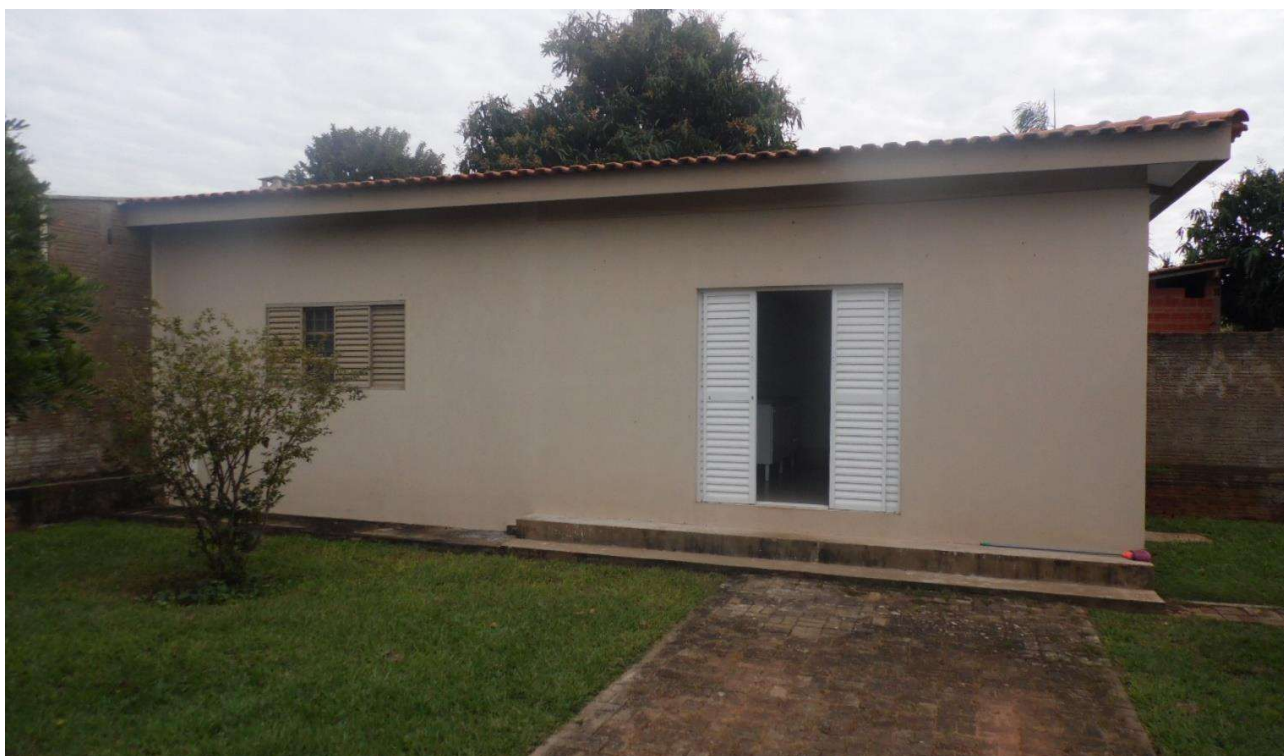
Imagem 16 – Anexo para hóspede - edificação com 01 Dormitório, Cozinha e Banheiro, com área total construída de 42.50 m2 e com padrão construtivo similar ao da residência principal.

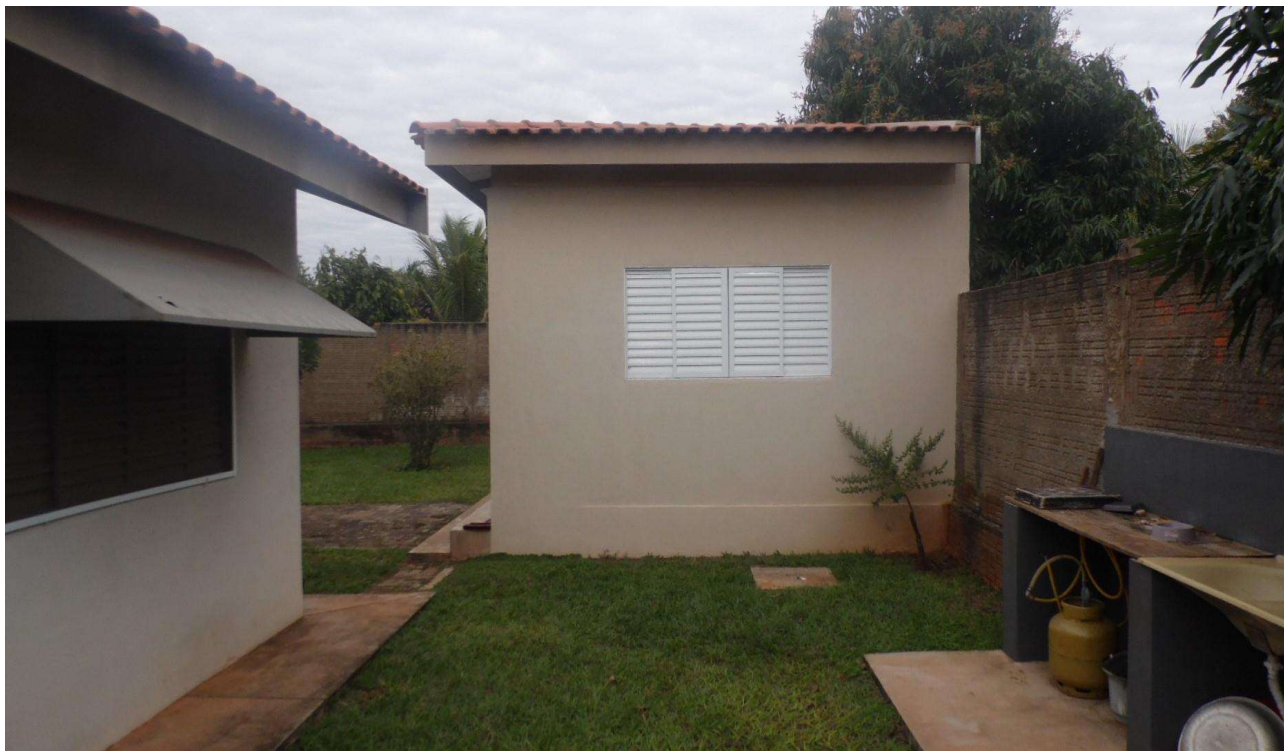
Imagem 17 – Anexo para hóspede - também construído em alvenaria, Laje, cobertura em telhas de barro sobre estrutura em madeira, Esquadrias em metal e pintura em Látex sobre reboco.

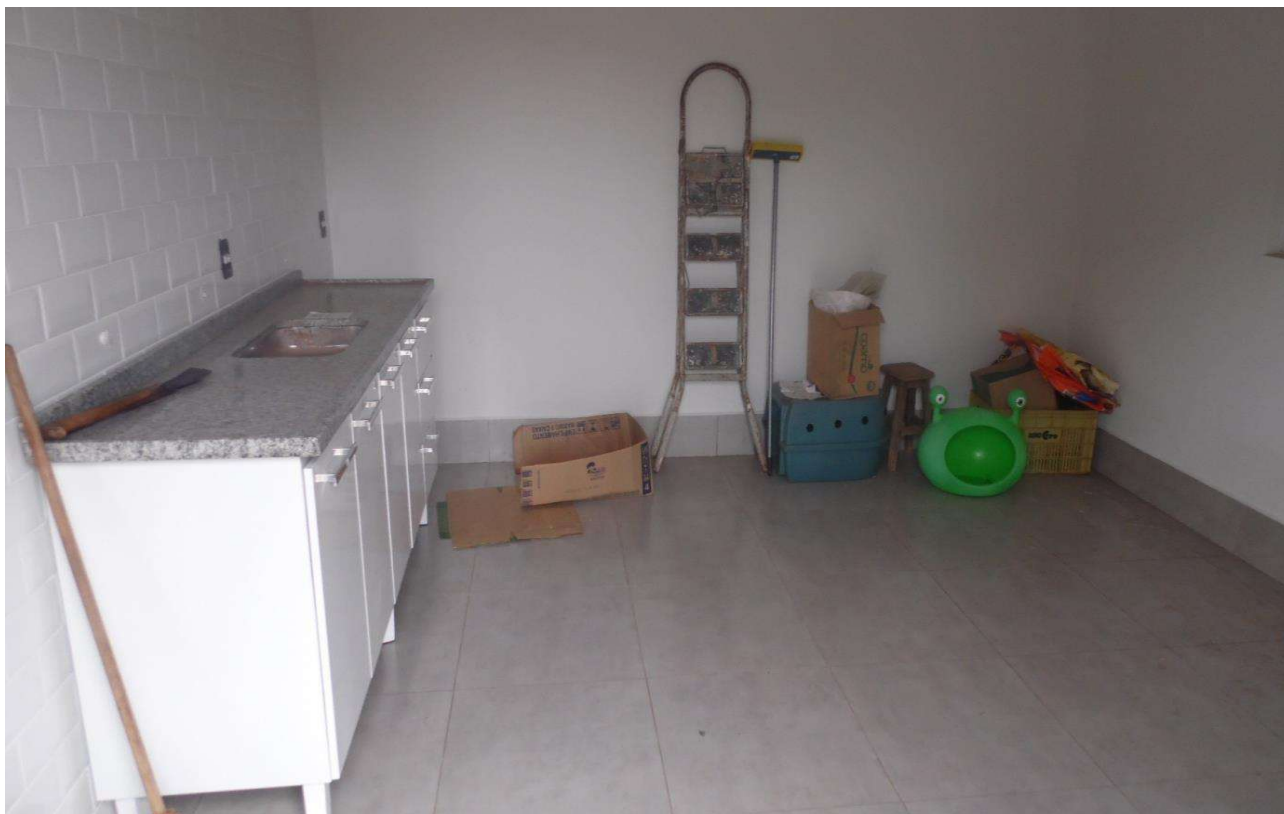
Imagem 18 – Cozinha do Anexo para hóspede - piso cerâmico, Laje, revestimento cerâmico em uma parede, instalações elétricas e hidráulicas embutidas e pintura em Látex sobre reboco.

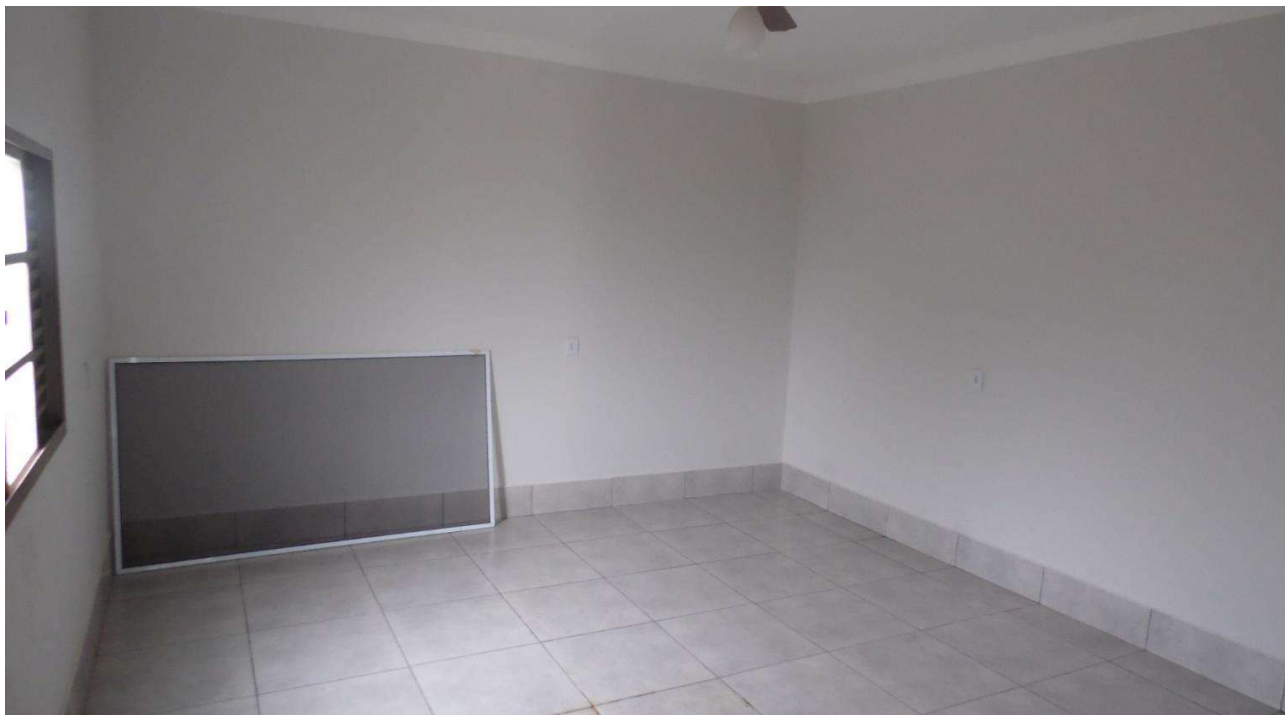
Imagem 19 – Dormitório do Anexo para hóspede - piso cerâmico, Laje, Esquadria em metal, instalação elétrica embutida, pintura em Látex sobre reboco, em boas condições e sem danos.
