**AUTOS Nº 1015195-68.2015.8.26.0006**

WALMIR PEREIRA MODOTTI, Engenheiro, Perito  
Judicial, nomeado nos AUTOS DA AÇÃO DE CUMPRIMENTO DE  
SENTENÇA, requerida pelo CONDOMÍNIO EDIFÍCIO JARDIM VILLA  
EUROPA, em face de NILTON DE JESUS ROSA E OUTRA, dando por  
terminados seus estudos, diligências e vistorias, vem apresentar suas  
conclusões, expressas no seguinte LAUDO em anexo, pelo qual chegou ao valor  
de mercado conforme resumo a seguir:

**Imóvel A: Praça Durvalino Frigo, 47, Apto. nº 126, 12º Andar, Edifício Roma, Bloco B, Conjunto Jardim Villa Europa, Vila Londrina, Estado de São Paulo, matriculado sob nº 26.313, no Décimo Sétimo CRI de São Paulo.**

**Imóvel B: Praça Durvalino Frigo, 47, Vaga nº 33, 1º Subsolo, Conjunto Jardim Villa Europa, Vila Londrina, Estado de São Paulo, matriculado sob nº 26.314, no Décimo Sétimo CRI de São Paulo.**

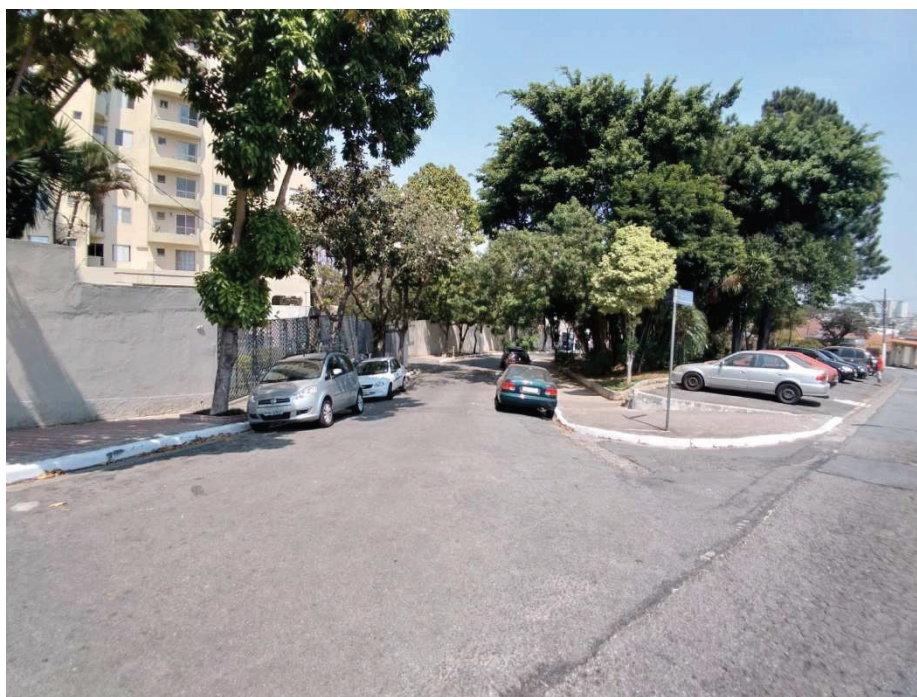
## FOTO 01

**VISTA DA VIA ONDE SE LOCALIZA O IMÓVEL OBJETO DA  
PRESENTE AÇÃO, NOTANDO-SE OS MELHORAMENTOS PÚBLICOS  
PRESENTES, BEM COMO AS CARACTERÍSTICAS DA REGIÃO.**

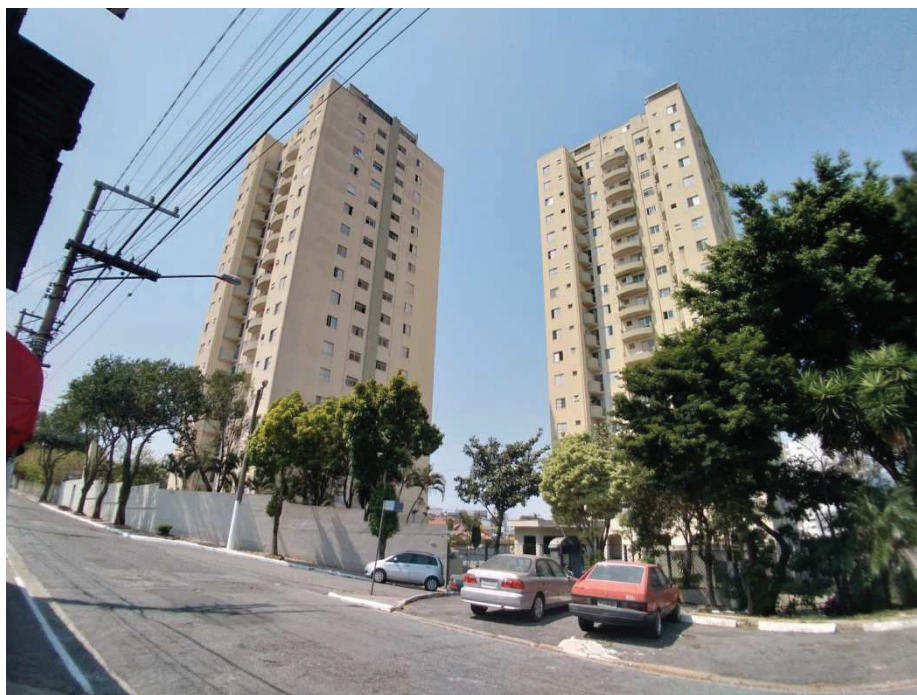
## FOTO 03

**VISTA DA FACHADA DO EDIFÍCIO ONDE SE LOCALIZA A UNIDADE  
AVALIANDA.**

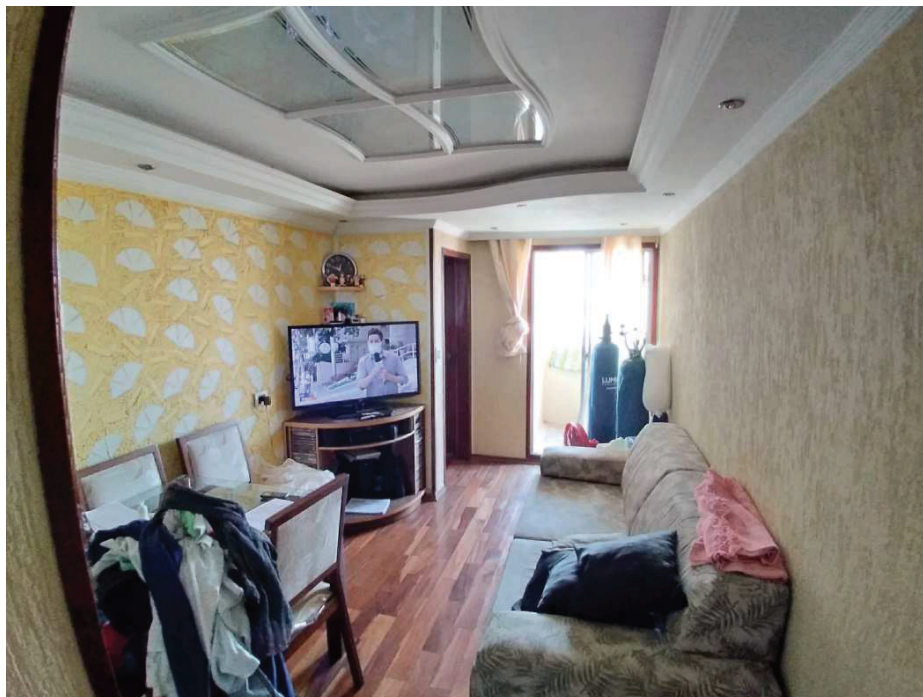
## FOTO 17

### CARACTERÍSTICAS CONSTRUTIVAS:

PISO: Madeira.

PAREDE(S): Pintura látex sobre  
argamassa.

TETO: Sanca.

PORTA(S): Alumínio com vidro.  
Correr.

VISTA DA SALA DE ESTAR.

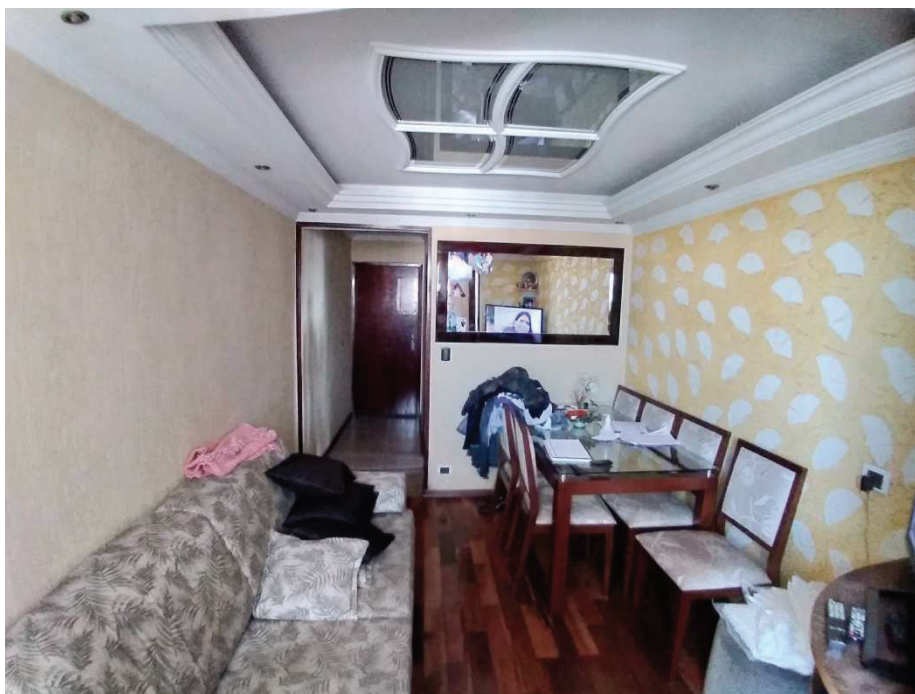
## FOTO 18

### CARACTERÍSTICAS CONSTRUTIVAS:

PISO: Madeira.

PAREDE(S): Pintura látex sobre argamassa.

TETO: Sanca.

PORTA(S): Madeira.  
Giro de 1 folha (dobradiças).

VISTA DA SALA DE JANTAR.

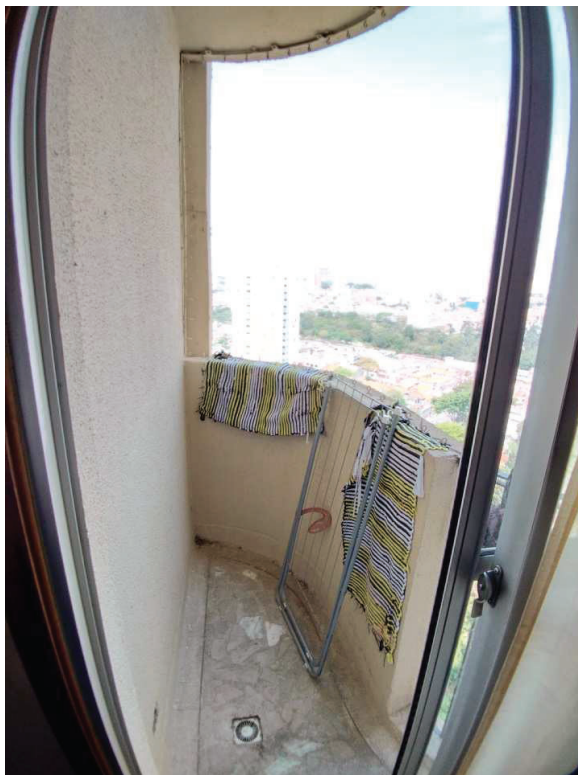
## FOTO 19

### CARACTERÍSTICAS CONSTRUTIVAS:

PISO: Cerâmico.

PAREDE(S): Pintura látex sobre argamassa.

TETO: Pintura látex sobre argamassa.

PORTA(S): Alumínio com vidro.  
Correr.

VISTA DA SACADA.

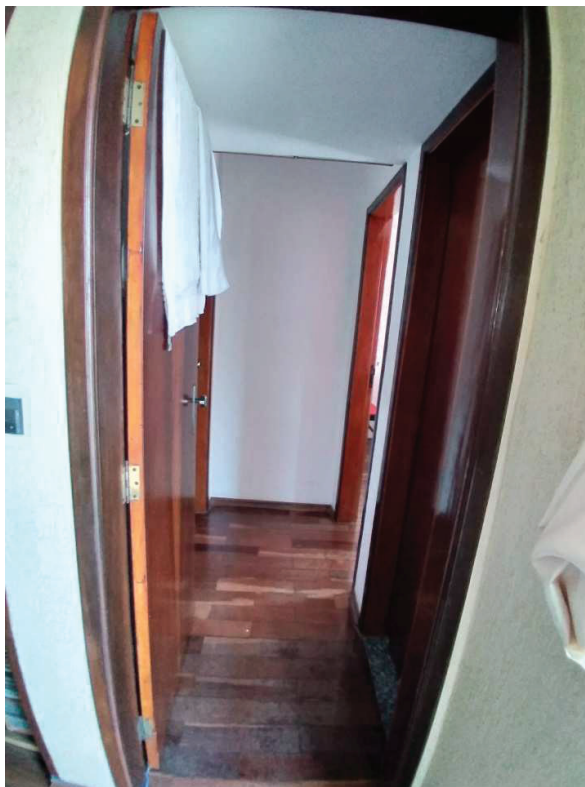
## FOTO 20

### CARACTERÍSTICAS CONSTRUTIVAS:

PISO:Madeira.

PAREDE(S):Pintura látex sobre argamassa.

TETO:Pintura látex sobre argamassa.

PORTA(S): Madeira.  
Giro de 1 folha (dobradiças).

**VISTA DO CORREDOR DE ACESSO AOS DORMITÓRIOS.**

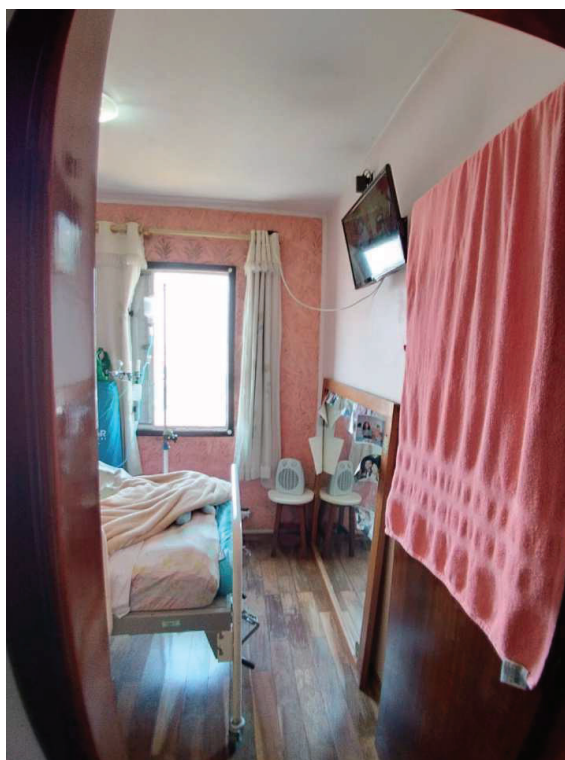
## FOTO 21

### CARACTERÍSTICAS CONSTRUTIVAS:

PISO:Madeira.

PAREDE(S):Pintura látex sobre argamassa.

TETO:Pintura látex sobre argamassa.

PORTA(S): Madeira.  
Giro de 1 folha (dobradiças).

JANELA(S): Alumínio com vidro.  
Corredição.

VISTA DO PRIMEIRO DORMITÓRIO.

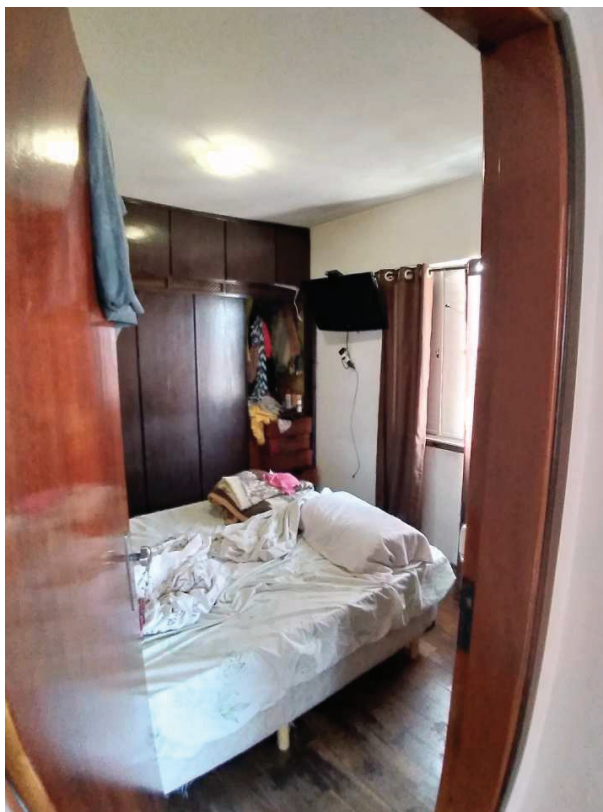
## FOTO 23

### CARACTERÍSTICAS CONSTRUTIVAS:

PISO:Madeira.

PAREDE(S):Pintura látex sobre argamassa.

TETO:Pintura látex sobre argamassa.

PORTA(S): Madeira.  
Giro de 1 folha (dobradiças).

JANELA(S): Alumínio com vidro.  
Corrediza.

VISTA DO SEGUNDO DORMITÓRIO.

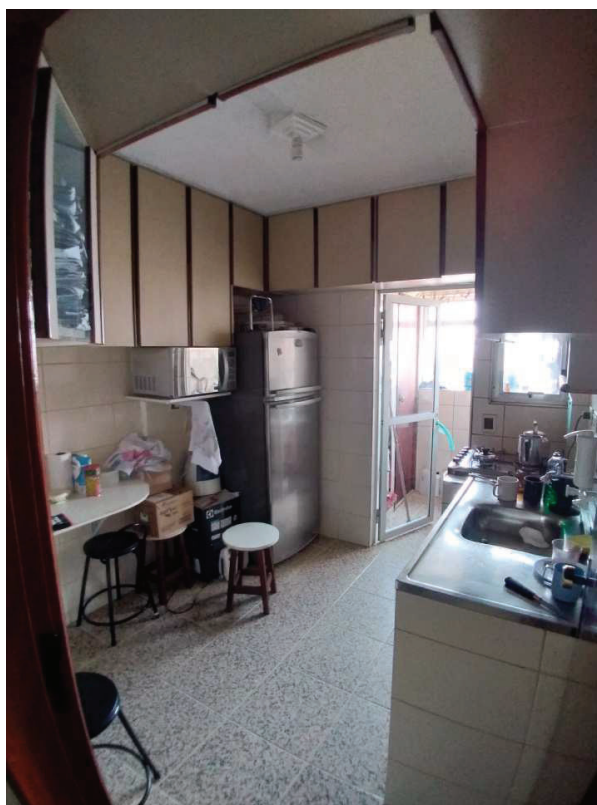
## FOTO 24

### CARACTERÍSTICAS CONSTRUTIVAS:

PISO: Cerâmico.

PAREDE(S): Azulejo até o teto.

TETO: Pintura látex sobre argamassa.

PORTA(S): Madeira.  
Giro de 1 folha (dobradiças).

JANELA(S): Alumínio com vidro.  
Projetante.

VISTA DA COZINHA.

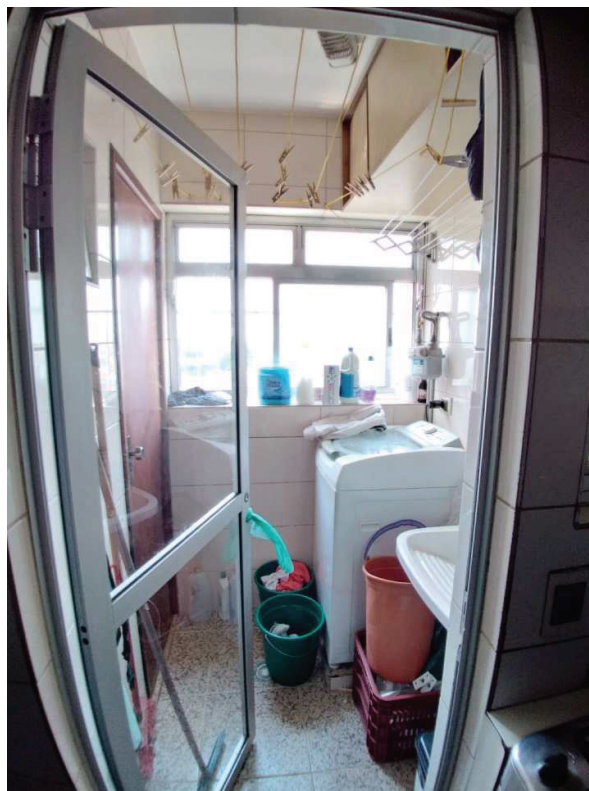
## FOTO 25

### CARACTERÍSTICAS CONSTRUTIVAS:

PISO: Cerâmico.

PAREDE(S): Azulejo até o teto.

TETO: Pintura látex sobre argamassa.

PORTA(S): Alumínio com vidro.  
Giro de 1 folha (dobradiças).

JANELA(S): Alumínio com vidro.  
Corrediza.

VISTA DA ÁREA DE SERVIÇO.
